海南省儋州市老市村湿地生态修复
及垃圾管理项目

湿地修复 成果报告

GEF/SGP全球环境基金小额赠款计划
海南省儋州市老市村湿地生态修复及垃圾管理项目
Project of Wetland Restoration and Waste Management in Laoshi Village of Danzhou City ,Hainan Province

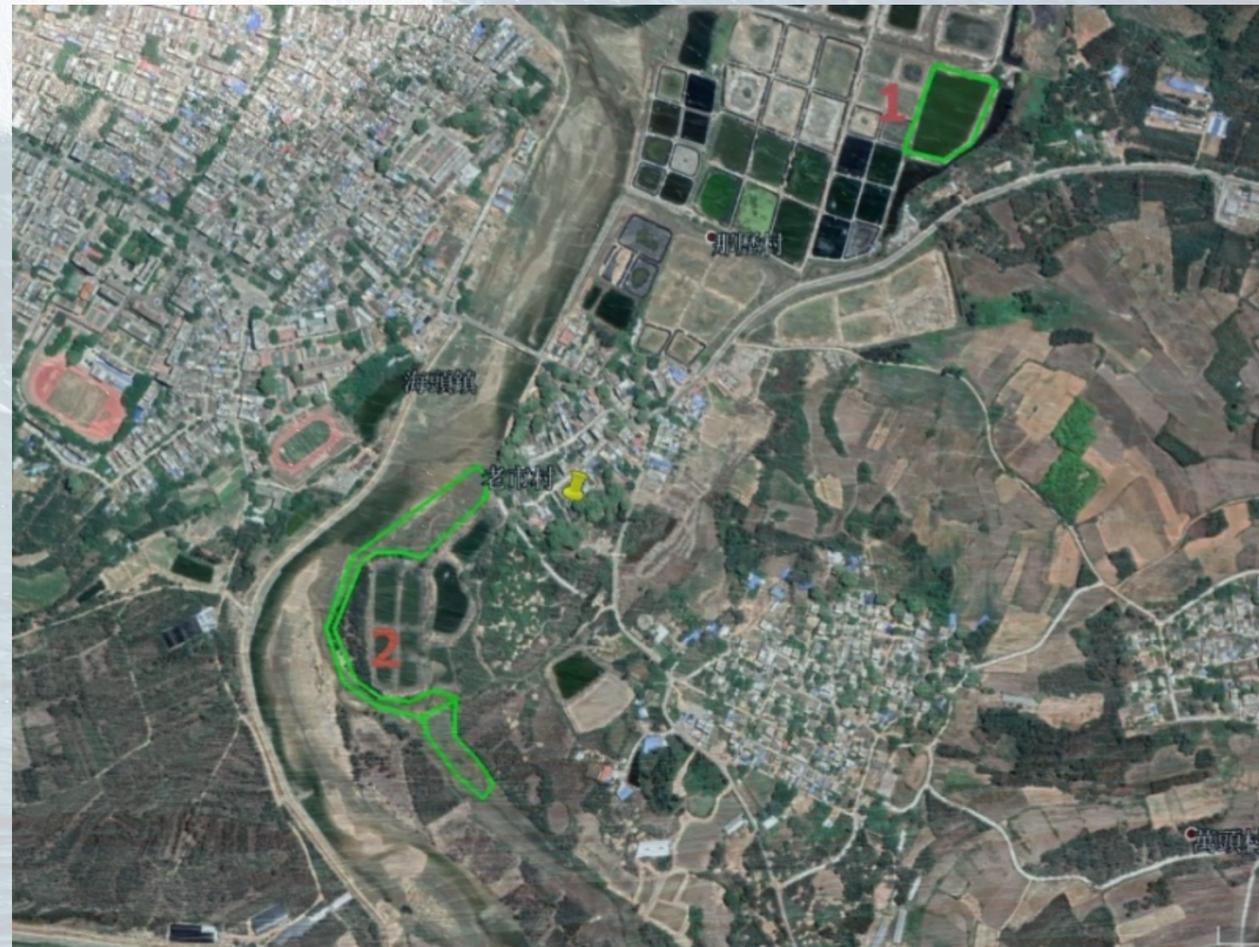
红树林湿地生态修复区域

根据老市村降水偏少，海水盐度较高，土壤沙性较强的立地条件，结合本地红树植物分布特点，选择桐花，白骨壤、榄李，红海榄和水黄皮4种红树和半红树植物开展红树林湿地生态修复。修复的区域分布两个地块，分别为养殖塘区域（地块1）和珠碧江河岸（地块2）。地块1把红树植物种植在养殖塘四周，创造利于螃蟹生长的红树生境，同时开展生态养殖；地块2种植在河岸滩地，以恢复河岸自然景观，同时起到防浪固堤的作用。

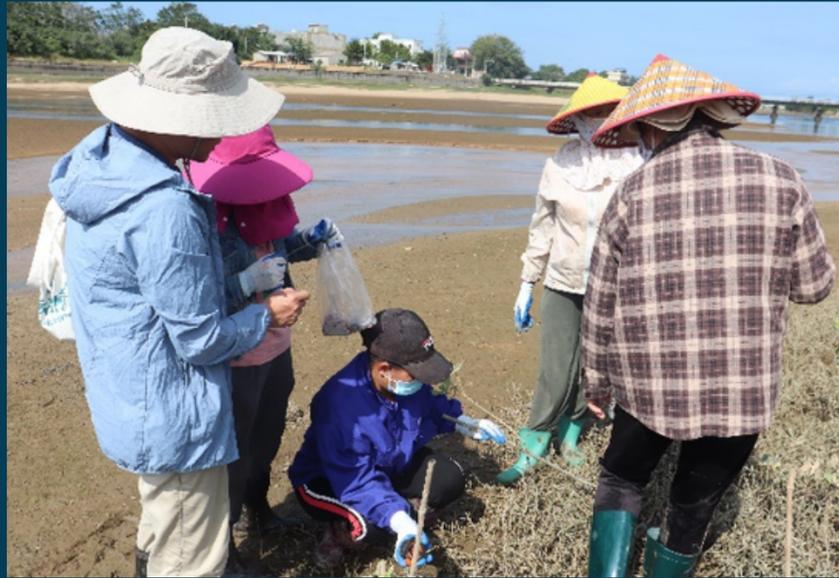
(三) 补植

2021年11月20日，老市村村民和志愿者在地块2开展了红树林补植工作，共种植红树和半红树植物1000株（包括红海榄500株，桐花480株，黄槿20株）。针对第一次种植的种苗偏小，偏弱，容易被浒苔覆盖致死和被螃蟹啃食的问题，补植采用的是苗龄为2年生以上的树苗，苗木的比较壮实，地径明显高于第一次种植的苗木。由于第一次种植的白骨壤和水黄皮成活率较低，补植时不再采用这两个树种。保留了红海榄和桐花这两个成活率较高的红树植物；半红树植物则用黄槿取代了水黄皮，并选用带有大土球的大袋苗种植。地块1由于出现地带性生长不良，没有开展补植工作。

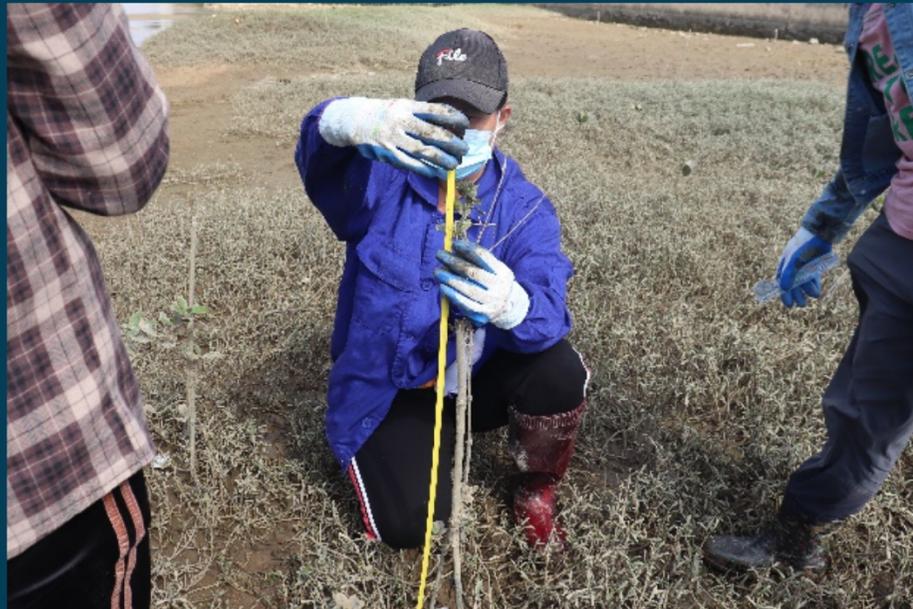
红树林监测

为观测红树植物的生长状况，科学评价红树植物种植的成效，为该区域红树林湿地修复提供参考，开展了红树林样方监测。在珠碧江区域和养殖塘区域分别设置5个和2个样方，样方覆盖主要的种植区段，并包括种植的所有树种。珠碧江样方大小为4米×4米，养殖塘样方大小为5米×2米。在样方的四个角用PVC管竖立固定标桩，样方内每一株红树植物进行挂牌、编号，并识别出每一株红树植物的名称。

项目组制定了监测方案，老市村选派5名妇女组成监测小组，于2020年12月7日开展监测培训，于2020年12月27日开展竣工验收监测，随后于2021年3月26日、6月15日、9月24日和11月20日对红树林的生长情况开展了4次监测。监测指标包括地径，株高，生长状况，病虫害、藤壶及其它威胁，监测小组按要求观测并填写监测记录表。由于受到2021年10月台风的严重影响，3号样地被洪水带来的河沙掩埋了样地标桩和植物标牌，没有开展第5次监测。

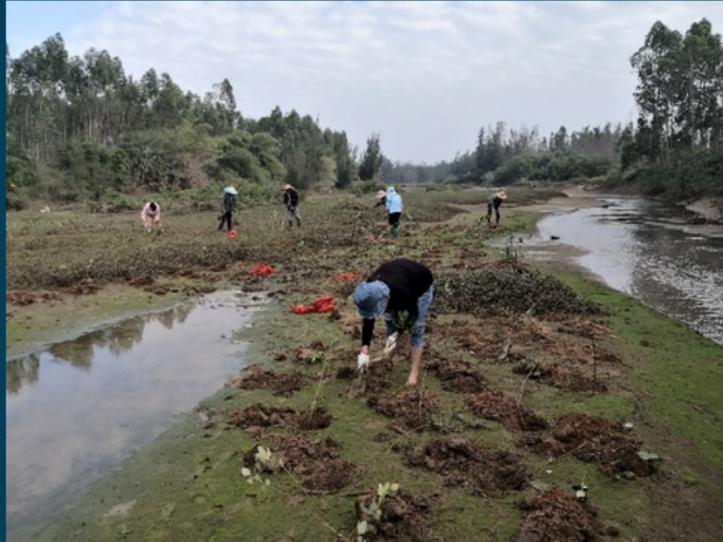
村民参与红树林种植

2020年11月5-6日，老市村村民和志愿者开展红树林种植工作，共种植红树和半红树植物5000株（包括白骨壤2080株，红海榄1660株，桐花420株，榄李420株，水黄皮420株）。苗木为约1年生的袋苗。红海榄的苗高在40cm以上，白骨壤、桐花、榄李和水黄皮苗高为60cm以上，约有一半的白骨壤和水黄皮株高超过1米，但苗木显纤弱，不够强壮。

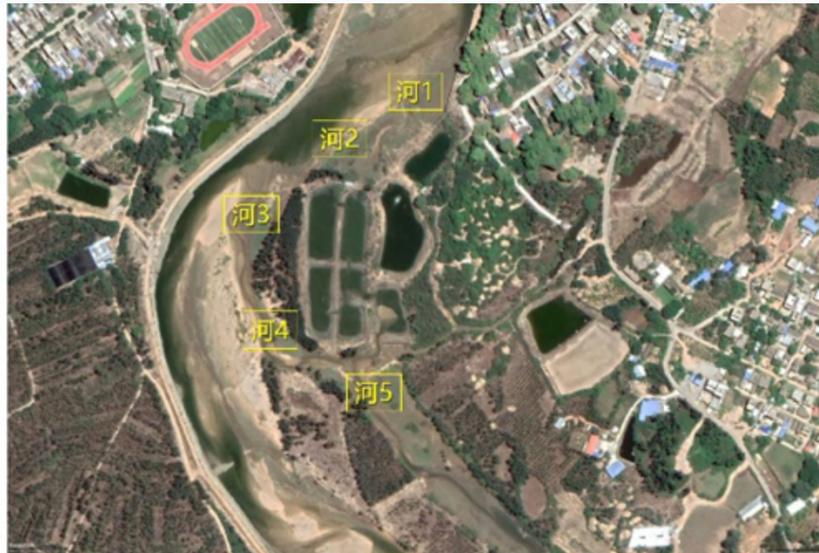
珠碧江河道区域样方分布图

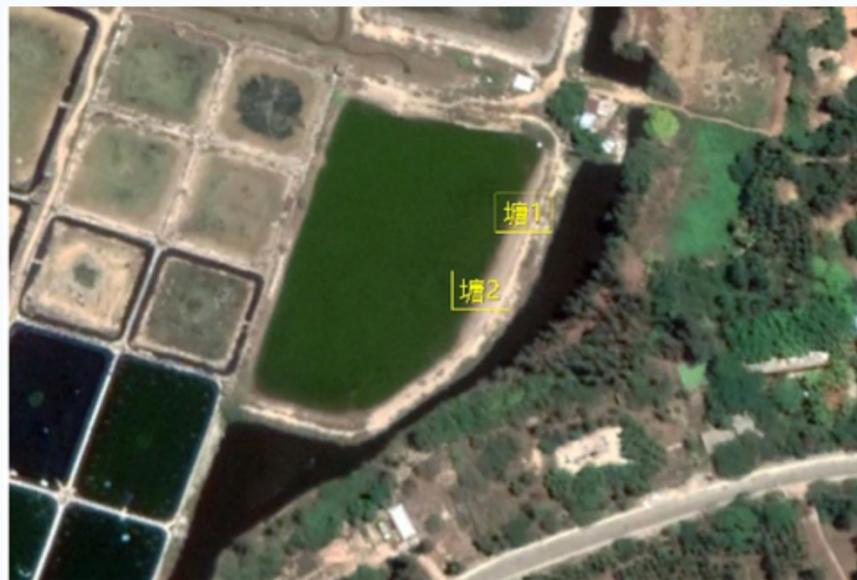
养殖区域样方分布图

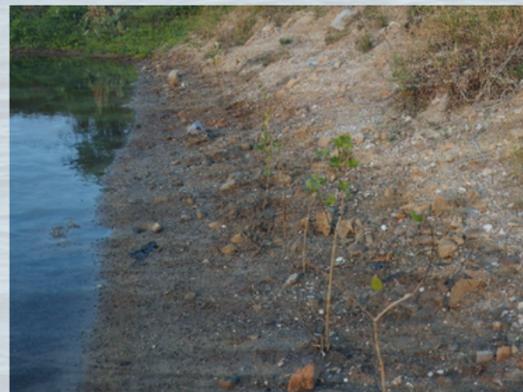
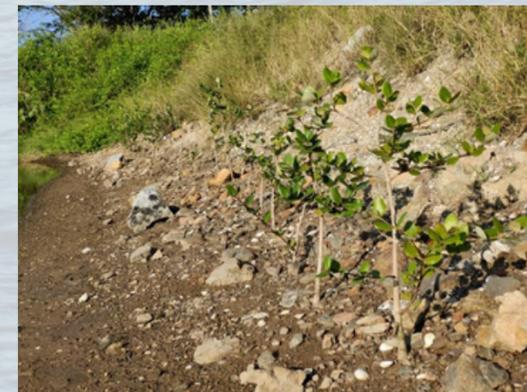
养殖塘红树林生长状况对比，左图2020年12月7日拍摄，

左图2021年11月20日拍摄

养殖塘区域（地块1）为红树林生态养殖试验，在10亩养殖塘的边缘地带共种植了250株红树植物。到2021年11月20日，存活的苗木有28株，其中包括21株白骨壤和7株榄李。苗木的成活率为11%。本区域的红树成活率呈现出特别明显的地带性差异，存活的28株红树全部集中在池塘的北侧和东北角，该地段的红树成活率达到80%。而在池塘的东南侧，种植的红树苗全部死亡。分析其原因，可能与土壤的差异有关，因为根据现场观察，可以发现在红树死亡的地段，天然植物也比较难以生长。

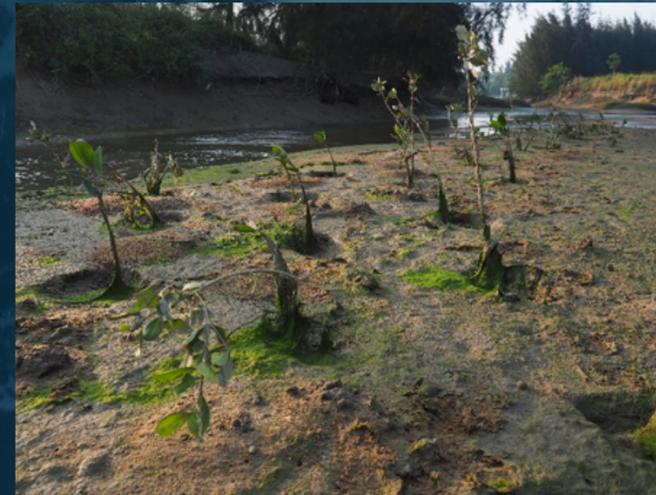
被浒苔压弯的红树苗

在红树林修复的养护工作中，通常遇到比较多的问题是牛羊的啃食，藤壶的附着和禾本科植物的竞争等。但在老市村的养护工作中，遇到最大的问题是浒苔的覆盖和螃蟹的啃食。对于浒苔，可以采取用竹竿支撑及人工清除的办法来控制，但也很是耗费劳力。对于螃蟹（相手蟹）啃食红树苗木根颈部位树皮的问题，则还没有好的办法来对付。根据我们的观测，螃蟹的啃食，是造成老市村红树林种植成活率偏低的主要原因之一。我们咨询了红树林育苗方面专家的意见，认为相手蟹多危害红树的小苗，对大苗则损伤不大。为此，我们在补植的时候种植了规格较大红树苗，以降低螃蟹造成的影响。

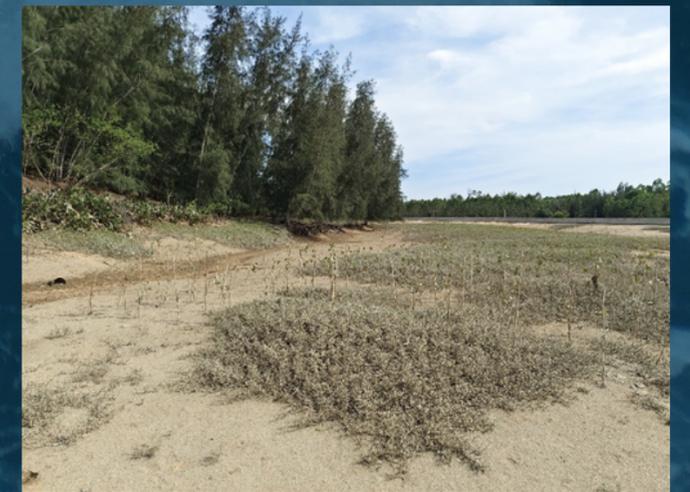
种植在沙滩上的红树多被洪水冲走

种植高程的选择是红树林造林成功与否的首要因素。我们在珠碧江河岸种植红树时，是以原生的红树植物（桐花）的生长高程为基准，向上和向下各拓展30-50厘米，即基本上位于海马齿生长线的上下。经过一年的观测，低于海马齿生长线的红树苗成活率很低，而高于海马齿生长线的则成活率较高。特别是受到2021年10月的台风影响，洪水把种植在河床沙地里的不少红树苗冲走或者掩埋（特别是3号样地）。因此，建议在河流的入海口修复红树林时，要种植在比原生红树林生长的高程更高一点的地方。
